TESIS DOCTORAL

Estudio de barreras geosintéticas poliméricas (GBR-P) a base de PVC-P, PEAD y EPDM utilizadas en la impermeabilización de embalses

Laboratorio Central de Estructuras y Materiales (CEDEX)

Leganés, enero 2015

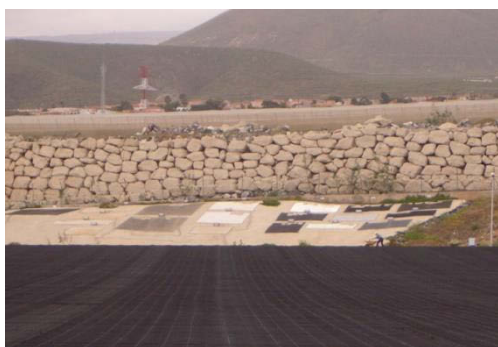
Figura II-1. Campo experimental en el Embalse de “El Saltadero” (Tenerife).

Por este motivo, y para conocer de forma más exhaustiva el comportamiento de los materiales en este ámbito científico, el CEDEX y Balsas de Tenerife (BALTEN) poseen un campo experimental para la investigación en una zona construida en el embalse de El Saltadero (Tenerife, España) (Figura II-1 y Figura II-2). Se está probando un amplio abanico de materiales, siendo algunos de nueva implantación y cuyo comportamiento a la intemperie es desconocido, tales como: diferentes tipos de poli(cloruro de vinilo), polietilenos de alta y media densidad, polipropileno, polietileno clorosulfonado (“hypalon”), caucho terpolímero de etileno-propileno-dieno, copolímero de etileno-acetato de vinilo y poliolefinas.

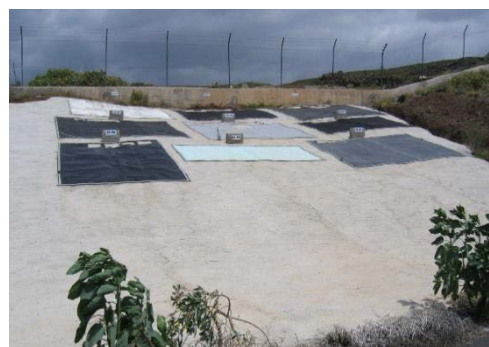
Figura II-2. Detalle de probetarios en el campo experimental de “El Saltadero” (Tenerife).

Los materiales a investigar han sido situados sobre un talud compactado y un soporte de hormigón poroso, perfectamente anclados y orientados hacia el sur puesto que es la zona de máxima degradación por radiaciones solares.

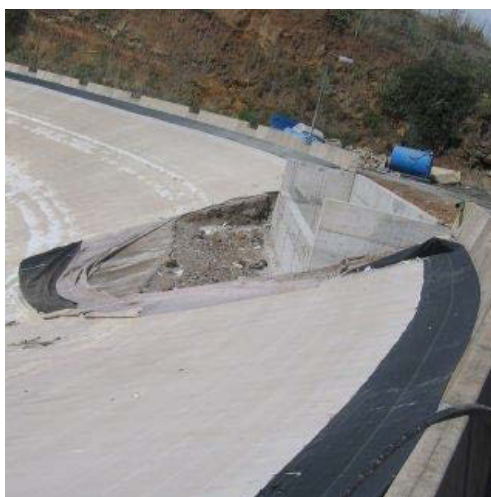
Figura II-6. Balsa provista de baberos en la parte superior.

La principal ventaja que presenta la instalación del babero es que, a pesar de tener que realizar una mayor inversión económica, favorece las reimpermeabilizaciones posteriores. El motivo radica en que la zona situada debajo del babero perteneciente a la geomembrana se encontrará en muy buen estado y se puede anclar la nueva membrana a la misma sin necesidad de retirar el botaolas, actuar sobre la zanja de anclaje y colocar de nuevo el perfil de coronación (Figura II-6).

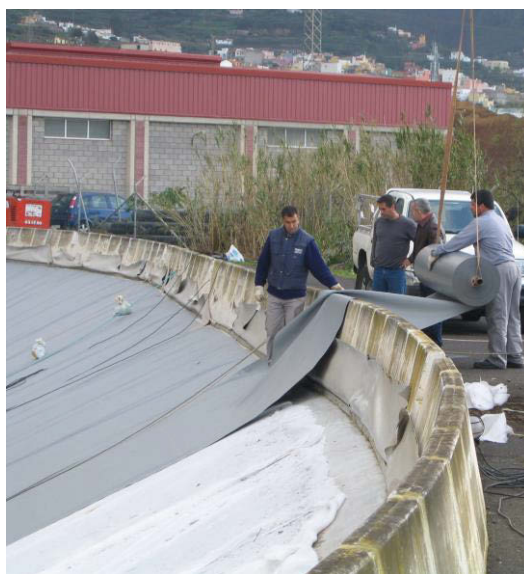
Figura II-7. Reimpermeabilización en balsa provista de baberos con geotextil entre láminas.

El problema de la retirada de la geomembrana existente es la gran cantidad de residuo generado y la búsqueda de una solución ambientalmente adecuada para la ubicación del mismo. Por ello, muchas veces se opta por dejar la lámina a modo de colchón, mejorando ciertas características como el punzonamiento o el ataque por las raíces. En este caso, se debe perforar la lámina vieja para evitar la formación de bolsas de agua y se coloca un geotextil entre ambas (Figura II-7).

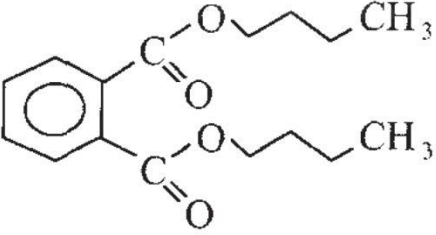
Abreviatura	Nombre	Estructura
DBP	Ftalato de dibutilo

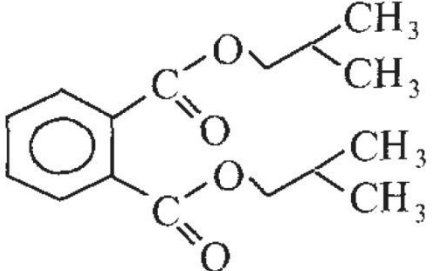
DIBP	Ftalato de diisobutilo

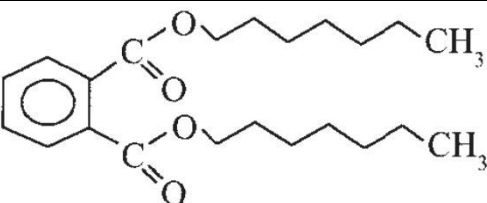
DHP	Ftalato de diheptilo

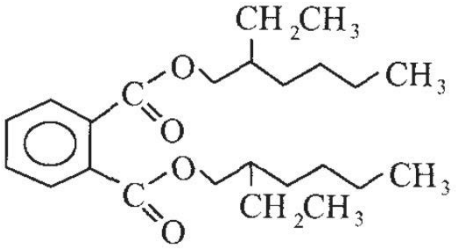
DEHP	Ftalato de bis(2-etilhexilo)

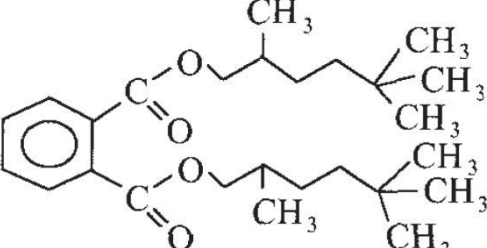
DNP	Ftalato de di-3,5,5-trimetilhexilo

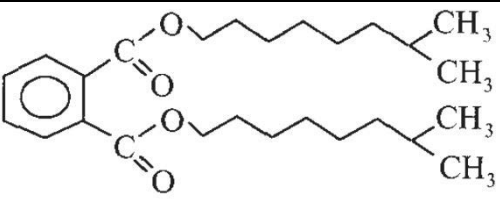
DINP	Ftalato de diisononilo

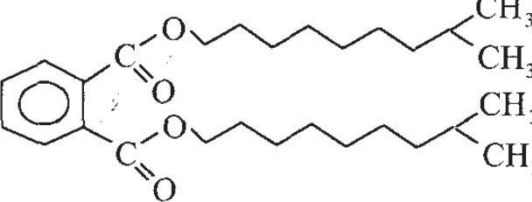
DIDP	Ftalato de diisodecilo

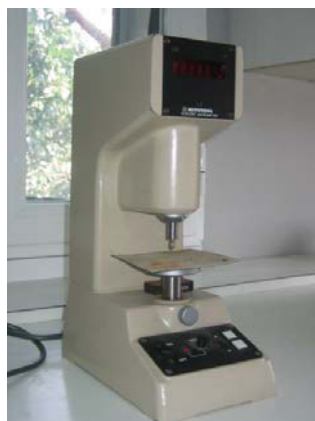
La medida del espesor fue efectuada sobre probetas de 100 x 100 mm. Se realizaron diez medidas que fueron tomadas al menos a 5 mm del borde de la probeta y que se encontraban distribuidas uniformemente. El resultado final mostrado en este trabajo es la media aritmética de los diez valores obtenidos.

Los ensayos se llevaron a cabo con un micrómetro óptico de la marca Mitutoyo Elecont modelo EA-3 (Figura IV-1) de acuerdo a la norma EN 1849-2 (AENOR 2010).

Figura IV-1. Ensayo en curso de medida del espesor.

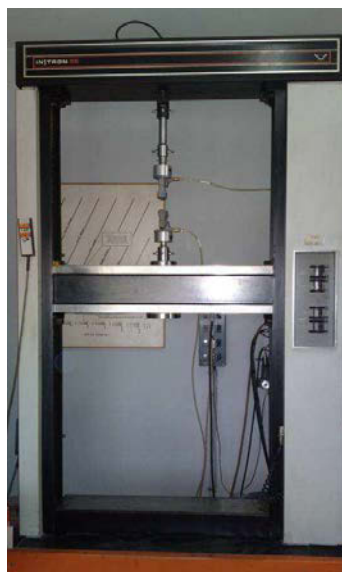
El equipo que fue utilizado para la realización del ensayo de características de tracción pertenece a la marca INSTRON, modelo 1195 (Figura IV-3). Este ensayo se realizó de acuerdo a la norma EN ISO 527-3 (AENOR 1996).

Figura IV-3. Dinamómetro Universal Marca INSTRON.

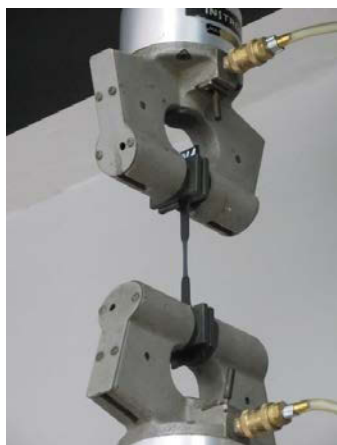
La resistencia a la tracción (Figura IV-4) en este trabajo es definida como el esfuerzo en el que la probeta rompe. Las probetas utilizadas en el caso de materiales homogéneos y reforzados son diferentes para este ensayo.

Figura IV-4. Ensayo en curso de resistencia a la tracción de probeta tipo halterio. Muestra extraída en Octubre 2011 en el embalse de “San Isidro” (PEAD).

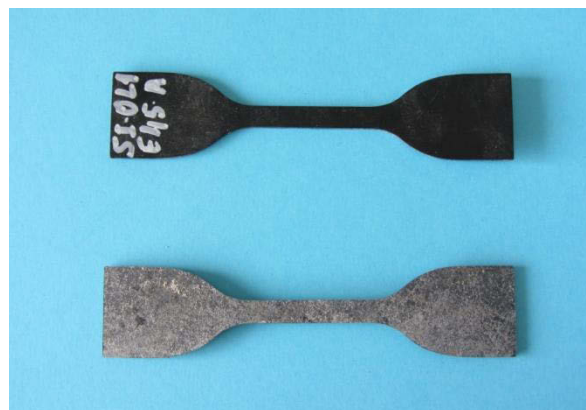
Los materiales homogéneos se ensayan utilizando probetas tipo halterio 1 (Figura IV-5) definidas mediante las características que aparecen en la Tabla IV-1. La velocidad de tracción nominal es de 100 mm/min en el caso de las probetas de PEAD (embalse de San Isidro) de 500 mm/min en el caso de las probetas de EPDM (embalse de El Boquerón).

Figura IV-5. Probetas tipo halterio por ambas caras extraídas en Octubre 2011 en el embalse de “San Isidro” (PEAD).

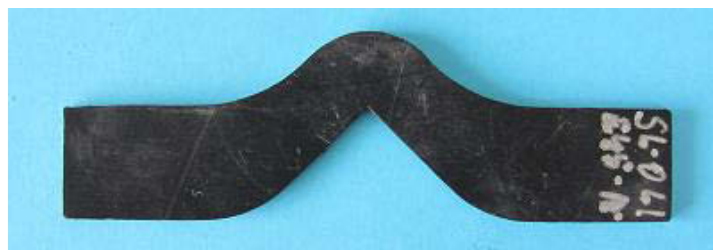
La velocidad de desplazamiento para la realización del ensayo fue de 50 mm/min y las probetas utilizadas, de tipo angular (Figura IV-7). Mediante la utilización de este tipo de probetas el ensayo es una combinación del desgarro que se produce al inicio y de la propagación del mismo. De esta forma, el desgarro comienza en la parte angular de la probeta donde se propaga. Sin embargo, sólo es posible medir la fuerza requerida para romper la probeta, por lo que no se puede identificar por separado la fuerza necesaria para producir la iniciación del desgarro ni la necesaria para su propagación.

Figura IV-7. Probeta de PEAD de tipo angular.

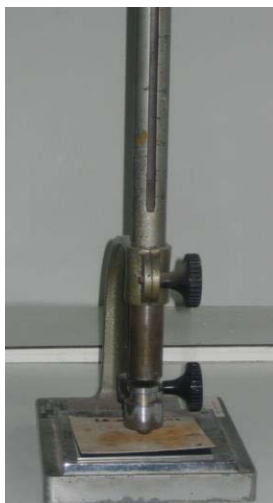
El ensayo consiste en lanzar un percutor normalizado cilíndrico, terminado en forma de semiesfera de 12.7 mm de diámetro y peso 0.500 kg, desde una altura determinada sobre las probetas de 100 x 100 mm; situadas sobre una lámina de aluminio de 3 mm de espesor y éstas a su vez sobre el soporte del aparato del ensayo (Figura IV-8).

Figura IV-8. Ensayo en curso de resistencia al impacto dinámico.

La altura utilizada en el caso de los elastómeros (EPDM) fue de 350 mm y en el caso de los termoplásticos (PVC-P y PEAD), de 500 mm. La prueba se consideró como superada cuando no se apreció ninguna perforación en la zona de contacto, hecho que se comprobó llevando a cabo un ensayo de estanquidad.

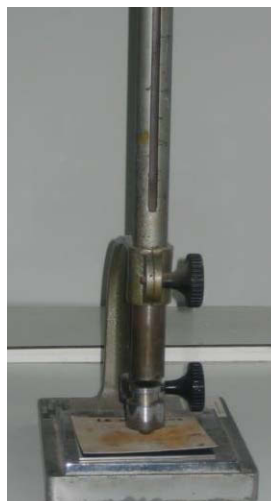
El ensayo consiste en lanzar un percutor normalizado cilíndrico, terminado en forma de semiesfera de 12.7 mm de diámetro y peso 0.500 kg, desde una altura determinada sobre las probetas de 100 x 100 mm; situadas sobre una lámina de aluminio de 3 mm de espesor y éstas a su vez sobre el soporte del aparato del ensayo (Figura IV-8).

Figura IV-8. Ensayo en curso de resistencia al impacto dinámico.

La altura utilizada en el caso de los elastómeros (EPDM) fue de 350 mm y en el caso de los termoplásticos (PVC-P y PEAD), de 500 mm. La prueba se consideró como superada cuando no se apreció ninguna perforación en la zona de contacto, hecho que se comprobó llevando a cabo un ensayo de estanquidad.

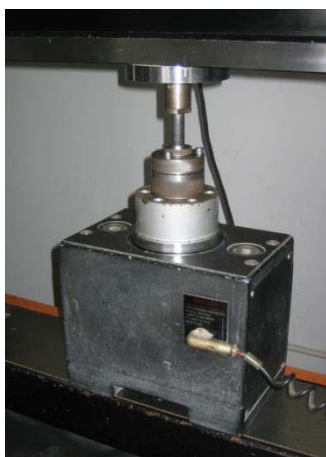
El impacto estático proporciona información relacionada con la resistencia del material a la presión del agua, con el material en contacto con el soporte. Una mala compactación, un lavado de taludes, una rotura y contracción del geotextil protector u otras causas hacen aflorar una serie de materiales pétreos que pueden causar la rotura de la GMB. La metodología de este ensayo incluye la resistencia a la perforación y el recorrido del punzón en el proceso de punzonamiento (Figura IV-9).

Figura IV-9. Ensayo en curso de resistencia a la perforación o impacto estático.

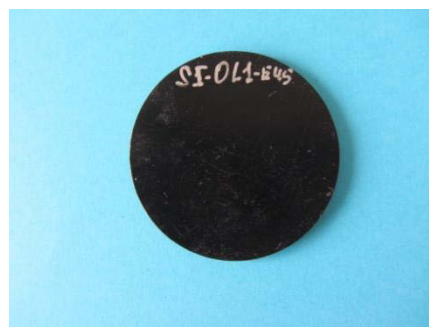
Las probetas utilizadas en este ensayo son diez probetas circulares de 50 mm de diámetro (Figura IV-10) y son ensayadas la mitad por una de las caras y la otra mitad por la otra cara. La velocidad de compresión del dinamómetro debe ser de 5 mm/min y se usa una mordaza con un dispositivo de membrana con vástago perforante cilíndrico con radio de 1 mm, terminado en una pirámide irregular. La mordaza fija está compuesta por dos coronas circulares, con un cilindro vaciado interiormente de 30 mm de diámetro, que sujetan entre ellas la probeta. Las mordazas deben estar provistas de un dispositivo de alineación del vástago, para que la perforación se realice en el centro de la superficie libre de la probeta.

Figura IV-10. Probetas circulares extraídas en Octubre 2011 en el embalse de "San Isidro" (PEAD).

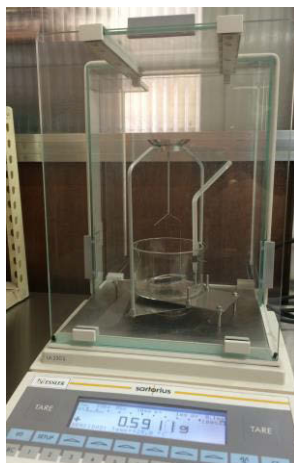
La ventaja que presenta esta balanza es que proporciona el dato de la densidad de la probeta de forma directa cuando se introducen los valores del líquido de inmersión, la temperatura del

mismo, el peso de la probeta, así como los factores de corrección de empuje del líquido y densidad del aire.

Figura IV-11. Balanza analítica con los accesorios para llevar a cabo la medida de la densidad del PEAD.

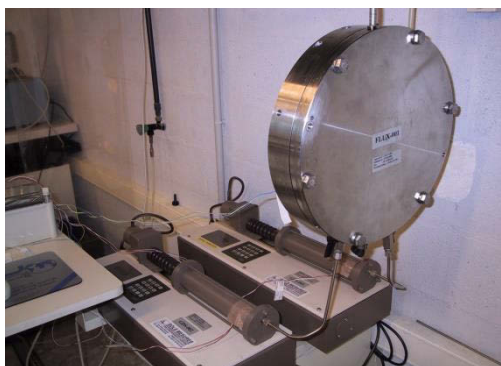
El equipo de dos células descrito en EN 14150 (Figura IV-13) está fabricado en acero inoxidable, dado que debe resistir a la oxidación cuando se encuentra en inmersión durante largos períodos de tiempo. La presión hidráulica debe ser aplicada por cada una de las cavidades de las células.

Figura IV-13. Células de acero inoxidable y controladores de presión-volumen para medir el flujo a través de las GMBs.

La célula está diseñada para que las probetas se encuentren totalmente estiradas, sin ningún tipo de arruga entre la célula y la GMB, para ello se coloca un disco poroso que evitará posibles deformaciones. No es necesario ningún tipo de ajuste extra, puesto que las abrazaderas del equipo proporcionan la sujeción suficiente. El diámetro mínimo de las cámaras permite ubicar probetas de 0.2 m y la célula está equipada con sistemas que permiten el tránsito del líquido a través de la misma. Finalmente, cada sección contiene una válvula de descarga del líquido.

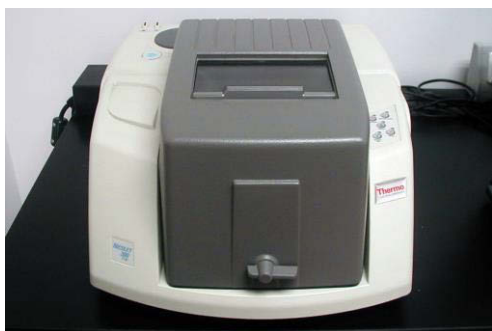
Los análisis fueron realizados en el laboratorio del Ifsttar (Marne-la-Vallée, Francia) con un espectrómetro Nicolet Impact 380 (Figura IV-17).

Los análisis fueron realizados en el laboratorio del Ifsttar (Marne-la-Vallée, Francia) con un espectrómetro Nicolet Impact 380 (Figura IV-17) combinado con ATR Diamant Durascope (Figura IV-18). Los espectros tenían una resolución de 4 cm^{-1} . Todos los espectros fueron analizados utilizando el programa Omnic 3.1 (Thermo Fisher Scientific).

Figura IV-17. Espectrómetro Nicolet Impact 380.

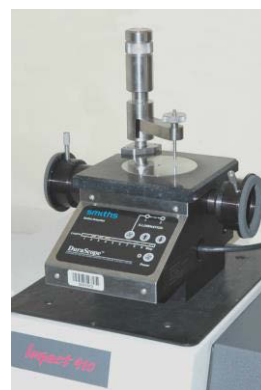
Figura IV-18. ATR Diamant Durascope.

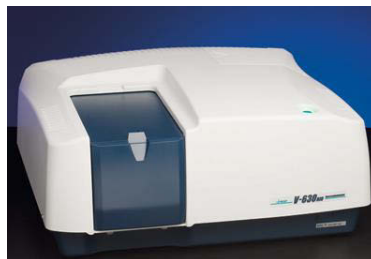
Estas medidas fueron realizadas en un espectrofotómetro UV-Vis Jasco V-630 equipado con esfera integradora (Figura IV-19). Las extracciones fueron medidas en cubetas de cuarzo de 10 mm de trayectoria. Todas las medidas fueron realizadas entre los 190 nm y los 400 nm con un ancho de banda de 2 nm y una velocidad de 400 nm/min.

Figura IV-19. Espectrofotómetro UV-visible Jasco V-630.

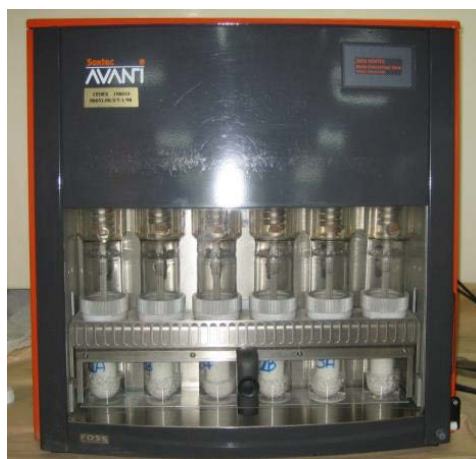
El ensayo fue realizado con un equipo Soxhlet Soxtec Avanti 2050 (Foss Tecator), con capacidad para 6 extracciones simultáneas (Figura IV-20) de acuerdo a la norma UNE 104306 (AENOR 2000).

Figura IV-20. Equipo de extracción automática en funcionamiento.

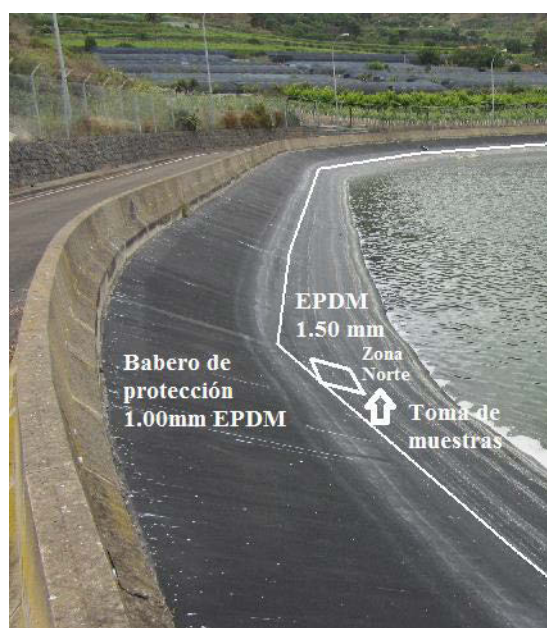
Este embalse posee un babero de protección (Figura V-4) en la zona más alta de coronación, siendo su GMB de 1.00 mm de espesor y su función, la de proteger la GMB de 1.50 mm situada debajo y facilitar futuras reimpermeabilizaciones.

Figura V-4. Babero de protección de 1.00 mm y GMB de 1.50 mm de EPDM del embalse de El Boquerón. Aparece señalada una toma de muestras de la zona norte coronación.

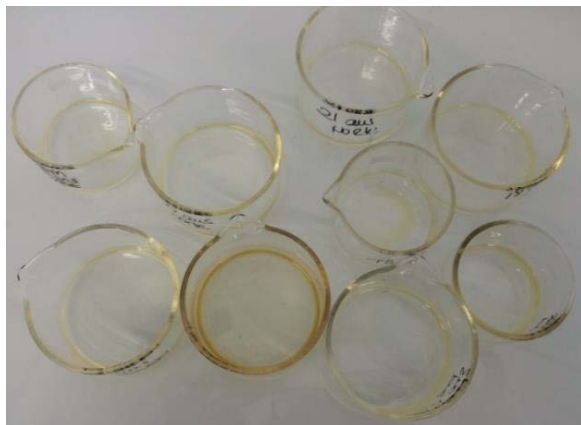
Figura V-29. Depósitos de las extracciones de la GMB de EPDM de El Boquerón.

Las soluciones de la extracción de la GMB de EPDM de El Boquerón se dejaron evaporar a temperatura ambiente, resultando los depósitos de los compuestos extraídos que se muestran en la Figura V-29.

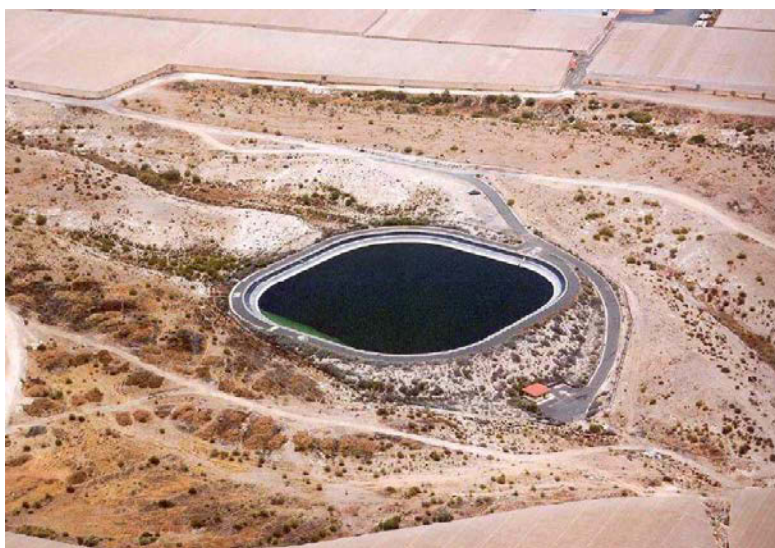
Figura VII-1. Embalse de San Isidro.

Este embalse de materiales sueltos se encuentra impermeabilizado con una geomembrana (GMB) de polietileno de alta densidad (PEAD). La superficie impermeabilizada en los taludes es 6 429 m² y en el fondo 2 515 m².

El volumen a máximo nivel del embalse es de 49 799 m³, la altura de agua a 10.50 m y la cota a la que se encuentra el máximo nivel de embalse es 212 m.

El embalse de San Isidro (Figura VII-1) se encuentra situado junto al núcleo del mismo nombre del municipio de Granadilla de Abona, en la isla de Tenerife (Figura VII-2). La importancia de este embalse radica no solamente en ser el embalse de cabecera de una limitada zona tomatera, sino que resulta un baluarte importante ante las estrategias del transporte del agua regenerada entre Santa Cruz y Abona; conducción aquélla de la que se alimenta y a la que puede, a su vez, reintegrar las aguas en su camino a la Balsa de Valle de San Lorenzo y/o El Saltadero.

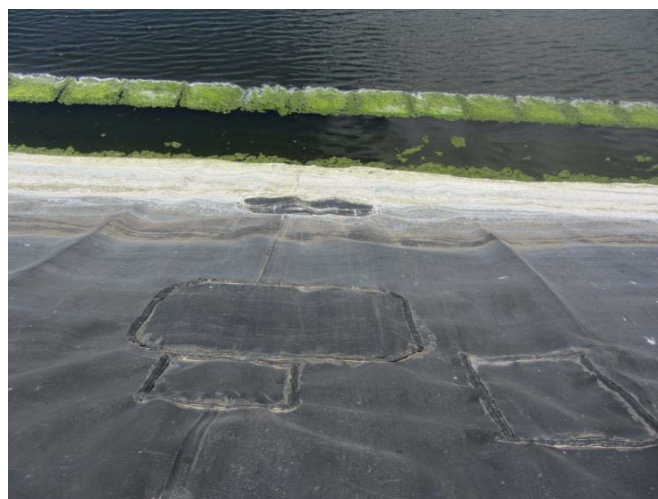
Figura VII-3. Zona de extracción de muestras en coronación.

Las muestras analizadas fueron tomadas en diferentes puntos del embalse, variando la orientación y la profundidad. Con respecto a la orientación, las muestras se tomaron durante los 22 años de seguimiento en los cuatro puntos cardinales, aunque en este trabajo únicamente se harán referencia a los resultados obtenidos del talud norte y sur. Con respecto a la profundidad, se tomaron muestras en las zonas de coronación, bajo la berma superior (o zona intermedia) y en el fondo del embalse.

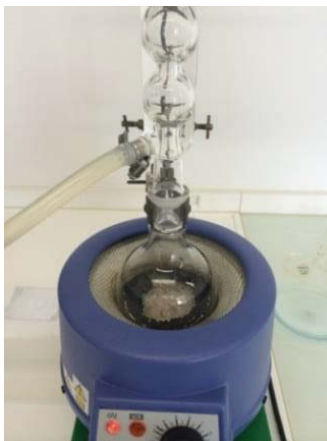
Las extracciones con CH_2Cl_2 fueron realizadas a las muestras de 19 y 22 años del talud norte coronación de la GMB de PEAD del embalse de San Isidro con el fin de extraer los AO fenólicos y los fosfitos (Figura VII-48).

Figura VII-48. Extracción en curso de una muestras de la GMB de PEAD.

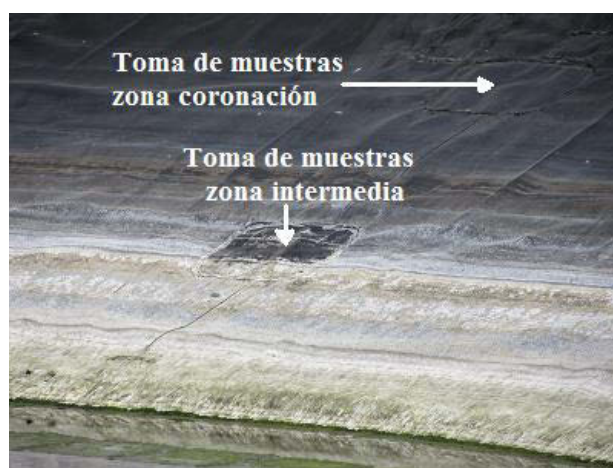
Figura VII-60. Toma de muestras de la zona de coronación y en la zona intermedia bajo berma.

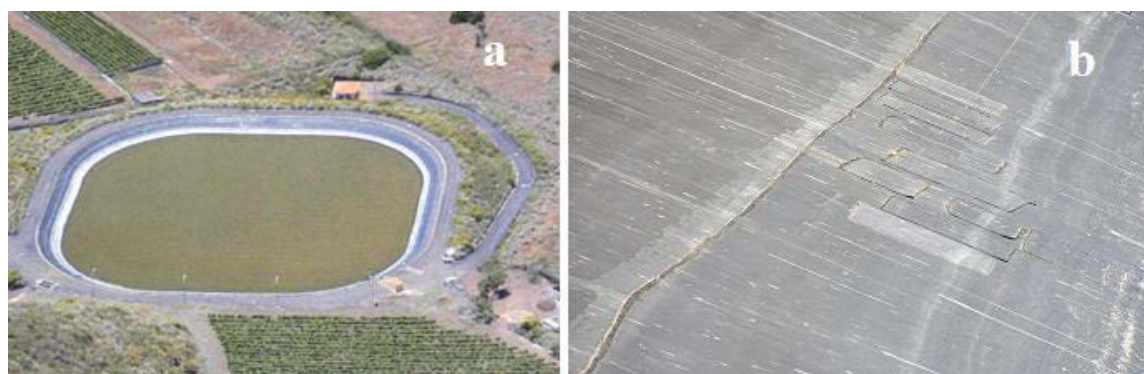
El Boquerón reservoir (Figure 1a) is in the area of Valle de Guerra, in the municipality of La Laguna on the north side of the island of Tenerife. The technical characteristics of the reservoir are presented in Table 1. The reservoir was constructed and lined in 1992.

Figure 1. Ariel view of El Boquerón Reservoir waterproofed with EPDM GM (a) and geomembrane sampling on the north slope (b).

Initially, the relevant initial characteristics of the EPDM GM were determined and they are used herein as benchmarks. To evaluate the evolution of the mechanical characteristic of the EPDM GM installed in El Boquerón reservoir, samples were taken periodically from both the north (Figure 1b) and south slopes of the reservoir and subjected to mechanical tests. The mechanical characteristics of a GM are always related to its physicochemical characteristics, so changes at the molecular and micromolecular level also affect the macromolecular characteristics (e.g. mechanical properties). Thus, the physicochemical characteristics of the polymer and their additives were also examined. In addition, 21 years after the GM was installed, the flow through it was quantified as per EN 14150 (AFNOR 2006). These measurements are described in Sections 3.1 to 3.11.

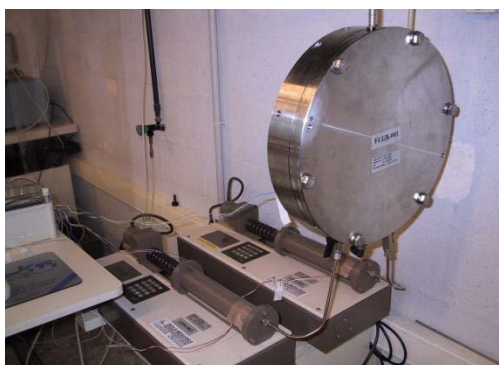
The two-part cell described in EN 14150 (Figure 2) is made of stainless steel because it must resist oxidation during long-term immersion (AFNOR 2006). Hydraulic pressure may be applied over each part of the cell cavity. A porous disc placed in the downstream cavity prevents deformations of the GM.

Figure 2. Stainless-steel cell and pressure-volume controllers to measure flow through GMs.

The cell was designed to clamp and hold specimens without creating any leaks at the interface between specimen and cell. No tightening system is necessary; clamping between flat surfaces is usually sufficient. The minimum diameter of the measuring chambers is 0.2 m, and the cell is equipped with an inlet and outlet to allow liquid to transit the cell. Finally, each section contains a flushing valve.

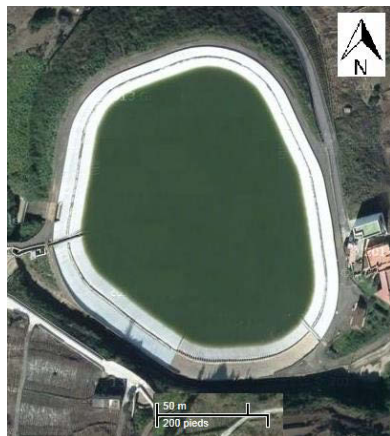
Relevant characteristics of the reservoir are presented in Table 1. The reservoir was constructed in 1985-1986; the geomembrane was installed in September 1986, and in this year the reservoir began to be utilized. This is a seasonal reservoir with significant variations in the water level, from 0 meters to 15 meters.

Figure 1. “Barranco de Benijos” reservoir lined with reinforced PVC geomembrane.

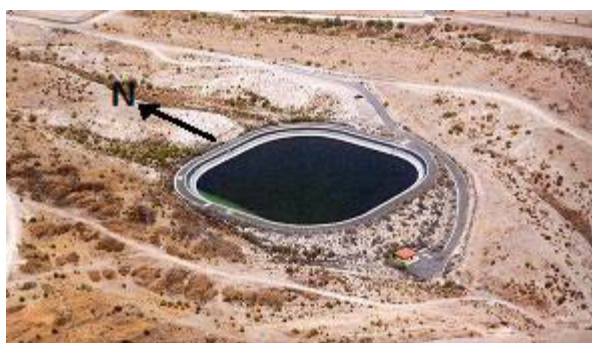
The “San Isidro” reservoir was constructed in 1991 as part of a water management program of the Canary Islands; in this case, the water contained in the reservoir is depurated. Construction of the reservoir involved over 8,000 m² of a 1.5 mm-thick HDPE geomembrane. Additional characteristics of the San Isidro reservoir are listed in Table 1. Figure 1 shows an aerial view the reservoir, which has a capacity of almost 50,000 m³.

Figure 1. Reservoir of “San Isidro” waterproofed with HDPE.

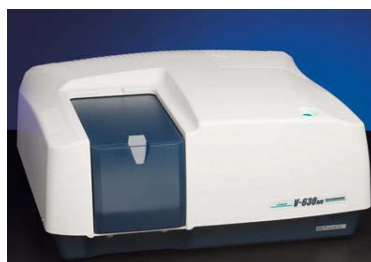
Figura IV-19. Espectrofotómetro UV-visible Jasco V-630.
